## 6 Thomasmindevej - ombygning af sideheller

<b>Problemstilling</b>	Cyklister klemmes i fartdæmpere
------------------------	---------------------------------

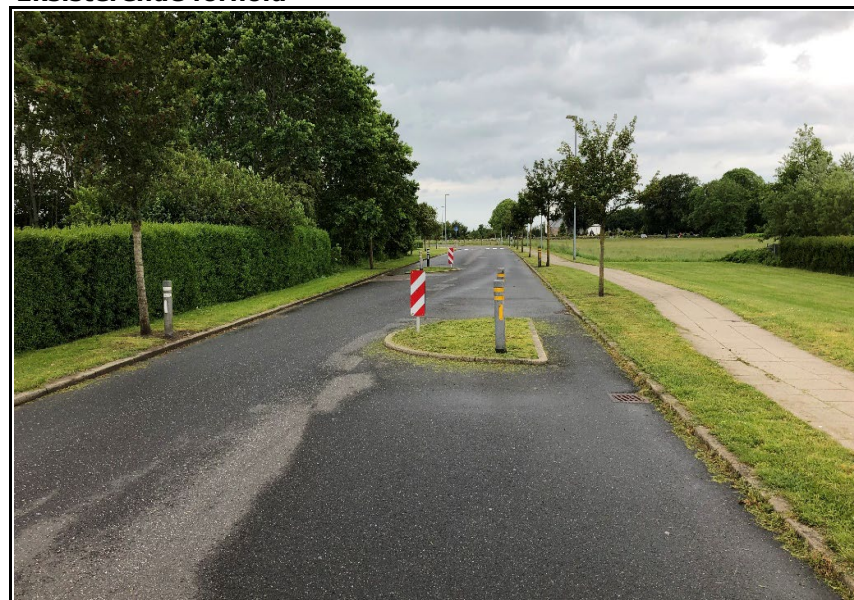
## Eksisterende forhold

Der er etableret fartdæmpere på Thomasmindevej udformet som forsatte sideheller med indsnævring til ét spor. Sidehellerne er udformet med cykelsluse på 1,0 m og kørespor på 3,5 m. Det er ingen kørebaneafmærkning omkring sidehellerne men helleanlæggene er suppleret med pullerter med refleks og N42 kantplader.

Sideheller erstattes med bump. Lignende tiltag gennemføres for andre lignende sideheller på Thomasmindevej. Hastigheden på vejen fastholdes til 50 km/t. Alternativt bør det undersøges at etableres 2-1 vej.
