Lokalitet **4 Ankomstareal, Østmarken**

Problemstilling	Rodet ankomstareal, bakkende biler mv.
------------------------	--

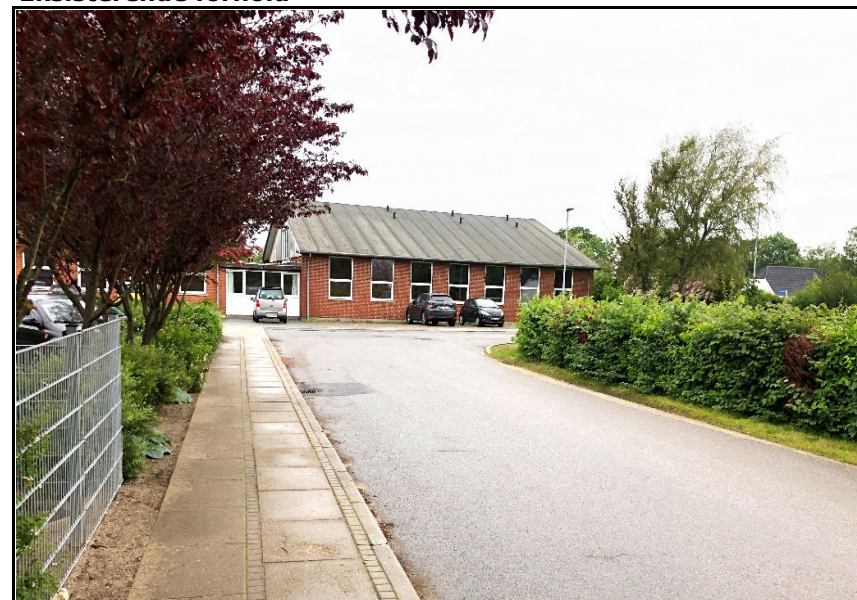
Eksisterende forhold

Det eksisterende ankomstareal foran skolen er rodet og indretningen medfører bakkende biler og biler, der krydser fortovet. Desuden anvendes ankomstarealet til krydsende cyklister fra Sandagervej til cykelparkeringen på vestsiden af skolen. Der er dårlige oversigtsforhold fra Østmarken til Bakmøllevvej primært med vest.

Etablering af ankomstareal med afsætningslomme og korttidsparkering med udstignings- og gangareal bag parkerede biler. Ind- og udkørsel separeres og arealet ensrettes med et midterareal til korttidsparkering. Østmarken tilsluttes cirkulationsarealet men pålægges vigepligt. Der etableres fortov hele vejen rundt om cirkulationsarealet.
