Lokalitet

1 Aggersundvej i Torslev

Problemstilling	Dårlig oversigt
------------------------	-----------------

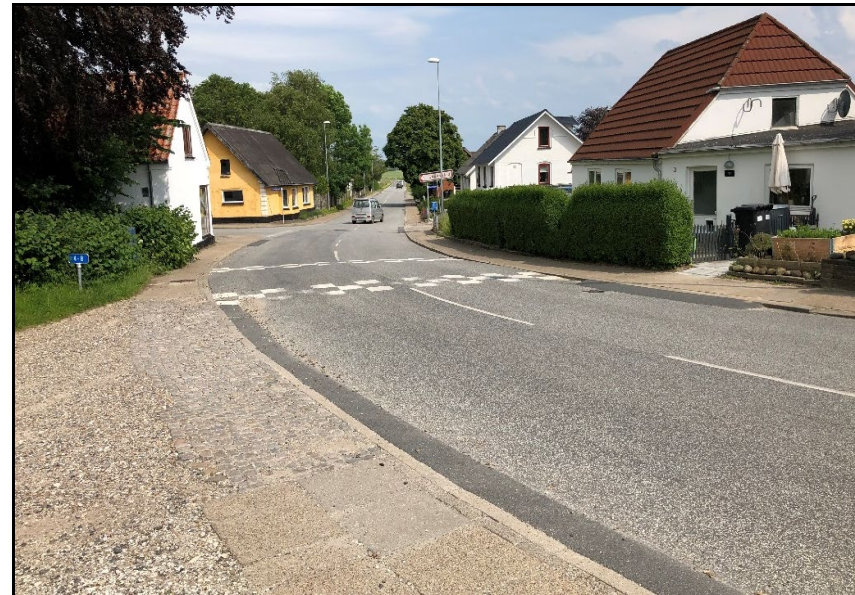
Eksisterende forhold

Krydset Aggersundvej/Vasen/Lundbakkevej er et prioriteret T-kryds. Det er en eksisterende overkørsel til Under Gyden i chaussesten modsat Lundbakkevej, hvorfra der er meget dårlige oversigtforhold pga. at Aggersundvej kurver vest for krydset. Der er ingen cykelfaciliteter på hverken Aggersundvej eller Lundbakkevej. Der er etableret fire bump på Aggersundvej/Vasen gennem Torslev. Det er umiddelbart ikke stor effekt i bumpene. Der færdes mange færdselshandicappede på cykel i og omkring krydset.

Der etableres en hastighedszone (40 km/t) i Torslev umiddelbart omkring T-krydset med Lundbakkevej. De eksisterende bump ved byzonetavlen fastholdes, mens et eksisterende bump ombygges til 40 km/t og pudebump. Der suppleres med et bump på Aggersundvej, mens bumpet tættest på Lundbakkevej fjernes. I stedet etableres krydset som hævet krydsflade. Den eksisterende overkørsel umiddelbart vest for T-krydset vinkles 90 grader til Aggersundvej ved en opstramning af overkørslen.
