## Lokalitet

## 3 Vangvejen/Hødehøjvej

<b>Problemstilling</b>	Dårlig oversigt
------------------------	-----------------

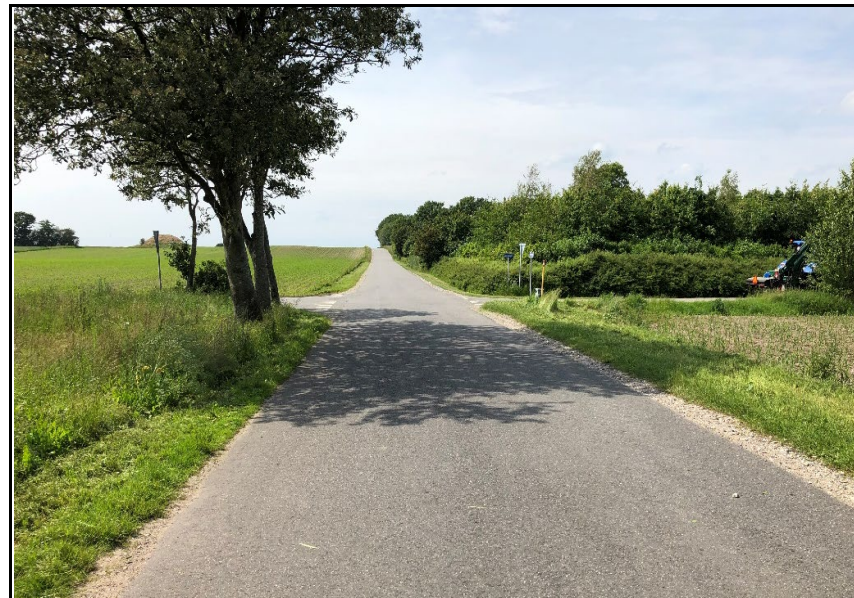
## Eksisterende forhold

Krydset ved Hødehøjvej/Vangvejen er et prioriteret F-kryds, hvor Hødehøjvej er primærvejen. Der er afmærket en vigelinje på tværs af hele kørebanearealet på Vangvejen, og ellers er der ingen afmærkning på Vangvejen og Hødehøjvej. Der er ingen cykelfaciliteter på de to veje.

Der opsættes A11 Færligt vejkrus fra begge sider på Hødehøjvej og hastigheden nedskiltes til 60 km/t pga. dårlige oversigtforhold. Eksisterende træer i krydset fjernes.
