Lokalitet **3 Kryds ved Toftevej og Solbakkevej**

Problemstilling	Dårlige oversigtsforhold fra Solbakkevej
------------------------	--

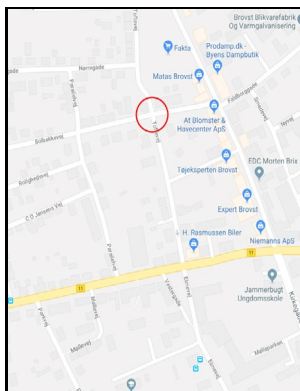
Eksisterende forhold

Toftevej har et kurvet forløb mellem Solbakkevej og Nørregade. På det nordvestlige og -østlige hjørne i krydset er der beliggende boliger, der begrænser oversigten i krydset fra Solbakkevej. Krydset er afmærket med vigelinje over hele kørebanebredden på Solbakkevej samt markeret med røde fliser.

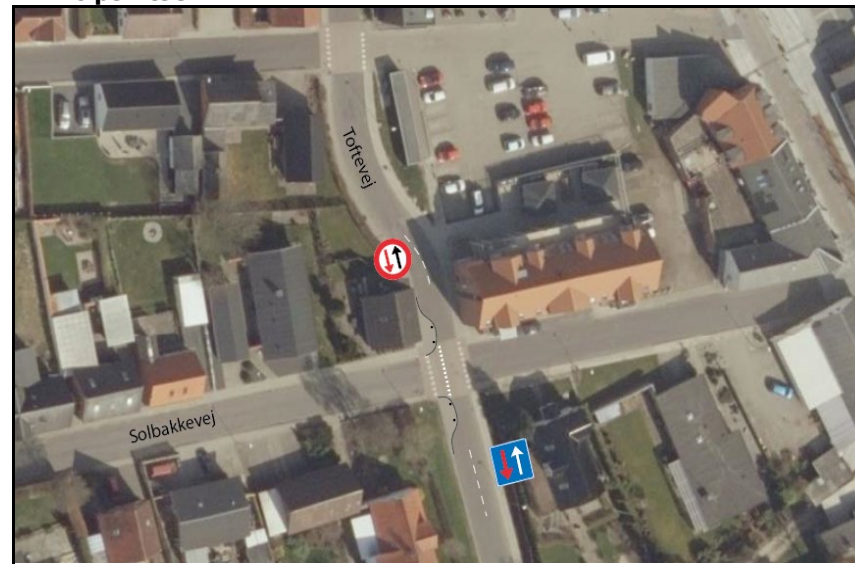
Principskitse

Det forslås at etablere sideheller i det vestlige kørespor, der placeres på hver side af Solbakkevej. Vigelinjen flyttes, så den følger sidehellerne. Der suppleres med tavlerne B18 og B19.
