1 Ankomstareal

Problemstilling	Kapacitetsproblemer ved p-pladser
------------------------	-----------------------------------

Udpegning	Skole
------------------	-------

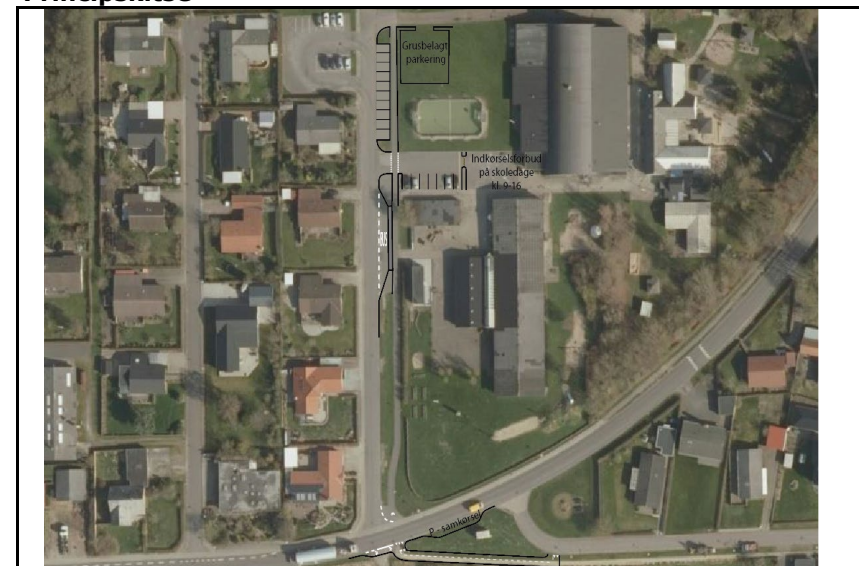
Principskitse

Der etableres en buslomme med bushelle, så buslommen afgrænses fra cykelstien. Der kan etableres ekstra p-pladser i rabatten nord for skolens ankomstareal ligesom der kan etableres en grusparkeringsplads på græsarealet foran hallen. Der etableres dbl. rettet cykelsti fra Vinkelen til Limfjordsgade. Der etableres en vigelomme for cyklister. Byens selvbestaldede samkørselsplads flyttes mod øst. Der kan evt. laves en bedre afgrænsning af arealet foran skolen som supplement til restriktionen om indkørselsforbud.
