Lokalitet

2 Blokhusevej

Problemstilling	Krydsningspunkt + begrænset oversigt
------------------------	--------------------------------------

Udpegning	Skole
------------------	-------

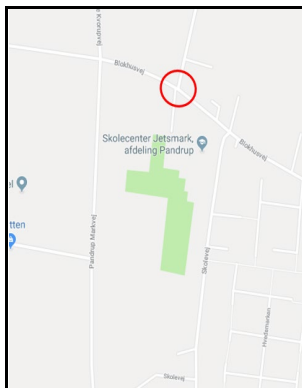
Eksisterende forhold

Ind- og udkørslen til skolen fra Blokhusevej er etableret med fortov i den østlige side og uden cykelfaciliteter. Vejen er anlagt med en overkørsel til Blokhusevej. Ind- og udkørslen ligger mellem to bump.

Overkørslen etableres i asfalt (hævet over primærvejen). Vigelinjen føres fra til kørebane kant. Der kan desuden overvejes at supplere med V50 (A22) afmærkning på kørebanen omkring de to indkørsler, etablere en ny stiforbindelse vest for skolens parkeringsplads samt udvide eksisterende fodgængerfelt (evt. opsætte supplerende belysning).
