## Lokalitet

## 1 Ankomstareal ved skole

<b>Problemstilling</b>	Manglende afsætning og busholdeplads
------------------------	--------------------------------------

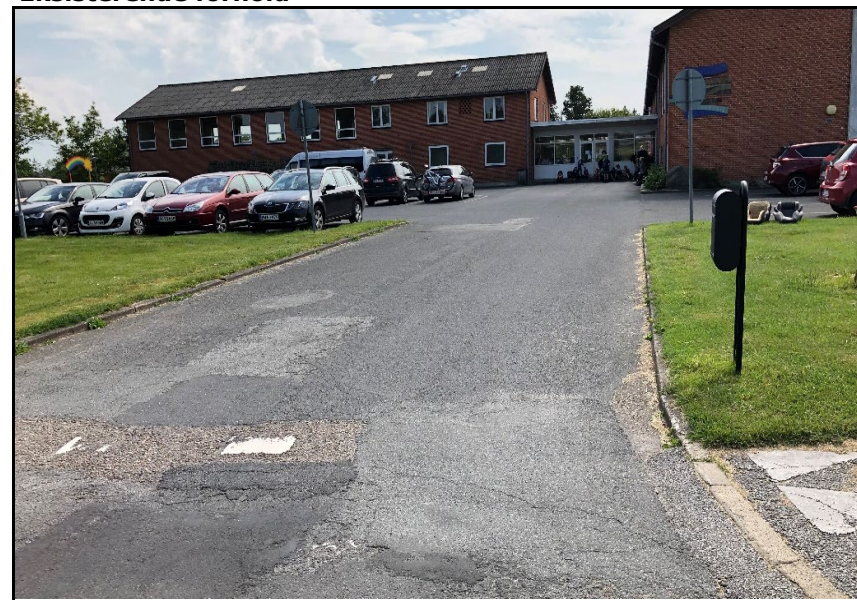
## Eksisterende forhold

Ankomstarealet indeholder 90 graders parkeringspladser, der benyttes til både afsætning og personaleparkering. Der er én indkørsel og én udkørsel, hvor en dobbeltrettet cykelsti krydser ind- og udkørslen. Busparkering er afmærket med "BUS" og langs udkørslen er der afmærket en dobbeltrettet cykelsti i niveau med kørebanen.
