Lokalitet **3 Stifaciliteter på Toftevej nord for Kattedamsvej**

Problemstilling	Manglende stifaciliteter på Toftevej
------------------------	--------------------------------------

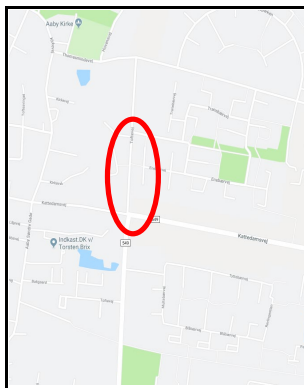
Eksisterende forhold

Toftevejs kørebane er 6,5 m bred. Mellem Tranebærvej og Kattedamsvej er der ingen faciliteter for cyklister. På den østlige side er der etableret fortov, der er kantstensafgrænset til kørebanen. På vestsiden er der også fortov, men med en græsabat på 0,8 m. Fortovet er på begge sider 1,3 m bredt med to fliserækker og en chaussestensrække.

Der etableres ingen cykelfaciliteter i den østlige side af kørebanen. I den vestlige side fastholdes kantstenen. Her etableres delt sti med 1,7 m asfalteret cykelsti og 1,0 m fortov. Det medfører en udvidelse af det eksisterende fortov. Der opsættes D26,1 Delt sti.
