Lokalitet **4 Ankomstareal, Østmarken**

Problemstilling	Rodet ankomstareal, bakkende biler mv.
------------------------	--

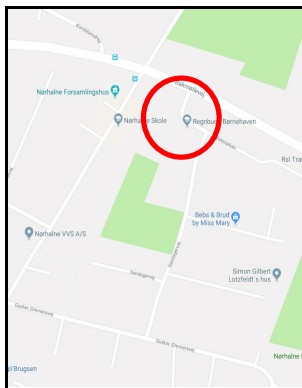
Det eksisterende ankomstareal foran skolen er rodet og indretningen medfører bakkende biler og biler, der krydser fortovet. Desuden anvendes ankomstarealet til krydsende cyklister fra Sandagervej til cykelparkeringen på vestsiden af skolen. Der er dårlige oversigtsforhold fra Østmarken til Bakmøllevvej primært med vest.

Etablering af ankomstareal med afsætningslomme og korttidsparkering med udstignings- og gangareal bag parkerede biler. Ind- og udkørsel separeres og arealet ensrettes med et midterareal til korttidsparkering. Østmarken tilsluttes cirkulationsarealet men pålægges vigepligt. Der etableres fortov hele vejen rundt om cirkulationsarealet.
