## Lokalitet

## 3 Vangvejen/Hødehøjvej

<b>Problemstilling</b>	Dårlig oversigt
------------------------	-----------------

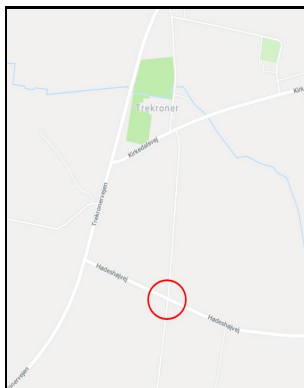
Krydset ved Hødehøjvej/Vangvejen er et prioriteret F-kryds, hvor Hødehøjvej er primærvejen. Der er afmærket en vigelinje på tværs af hele kørebanearealet på Vangvejen, og ellers er der ingen afmærkning på Vangvejen og Hødehøjvej. Der er ingen cykelfaciliteter på de to veje.

Der opsættes A11 Færligt vejkrus fra begge sider på Hødehøjvej og hastigheden nedskiltes til 60 km/t pga. dårlige oversigtforhold. Eksisterende træer i krydset fjernes.
