## 6 Thomasmindevej - ombygning af sideheller

<b>Problemstilling</b>	Cyklister klemmes i fartdæmpere
------------------------	---------------------------------

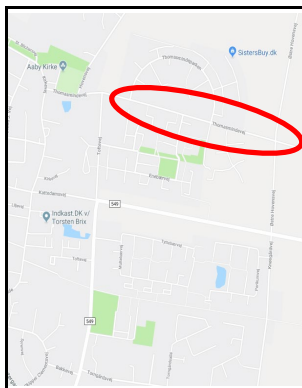
Der er etableret fartdæmpere på Thomasmindevej udformet som forsatte sideheller med indsnævring til ét spor. Sidehellerne er udformet med cykelsluse på 1,0 m og kørespor på 3,5 m. Det er ingen kørebaneafmærkning omkring sidehellerne men helleanlæggene er suppleret med pullerter med refleks og N42 kantplader.

Sideheller erstattes med bump. Lignende tiltag gennemføres for andre lignende sideheller på Thomasmindevej. Hastigheden på vejen fastholdes til 50 km/t. Alternativt bør det undersøges at etableres 2-1 vej.
