Lokalitet **7 Haldagervej/Teglværksvej/Elbækvej**

Problemstilling	Krydsningspunkt
------------------------	-----------------

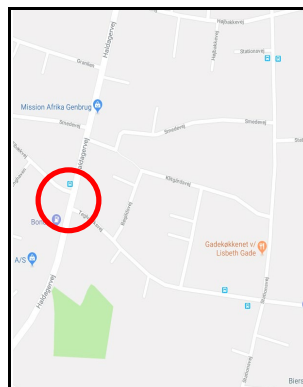
Det forsatte firevejskryds på Haldagervej er et krydsningspunkt på skoleruten for skolebørn fra den vestlige del af Biersted. Det eksisterende kryds er lagt på en hævet krydsflade. Der er ikke så stort effekt af ramperne. Langs Haldagervej er der delt sti på begge sider af kørebanelen. På den sydøstlige side er stien adskilt med en smal græsrambat. Der er dårlige oversigtsforhold især fra Teglværksvej ad Haldagervej i nordlig retning.

Der etableres cykelfelt på tværs af begge sideveje. Oversigten fra Teglværksvej forbedres ved at ekspropriere oversigtsarealet og fjerne den eksisterende hæk.
