Lokalitet

1 Ankomstareal ved skole

Problemstilling	Manglende parkering- og cykelareal
------------------------	------------------------------------

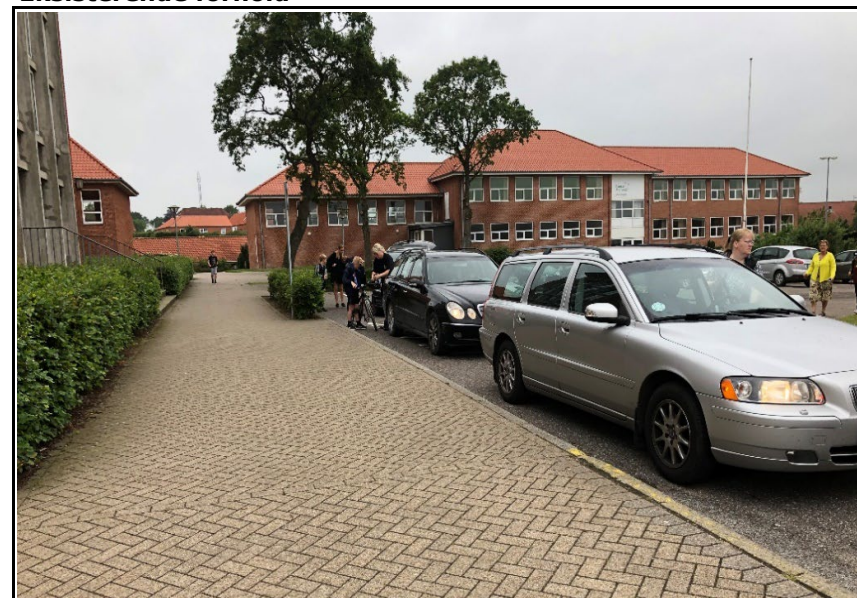
Eksisterende forhold

Ankomstarealet ved Brovst skole består af to sektioner. Det vestlige ankomstareal indeholder et "Kys&Kør" areal, hvor kapaciteten er opbrugt, og de efterfølgende biler foretager afsætning i kørearealet. Ved det østlige ankomstareal er der et stort manøvreareal. Der er etableret en midterø i samme belægning som manøvrearealet. Cyklisterne cykler henholdsvis på fortovet og på vejen. Ved det østlige ankomstareal er der to arealer, der er forbeholdt til busser, hvoraf det kun er det ene, der benyttes.

Det første ankomstareal ændres, så der etableres flere parkeringspladser, og midterøen gøres større med en anden type belægning end kørebanearealet. Ankomstarealet afmærkes som en rundkørsel, og buslommen afmærkes og tydeliggøres med V42 Bussymbol. For det andet ankomstareal etableres der en dobbeltrettet fællessti, der forløber nord/øst om parkeringsarealet, og den eksisterende Kys&Kør-plads udvides.
