## Lokalitet 3 Krydsningspunkt på Vestergade

<b>Problemstilling</b>	Barriere for bløde trafikanter
------------------------	--------------------------------

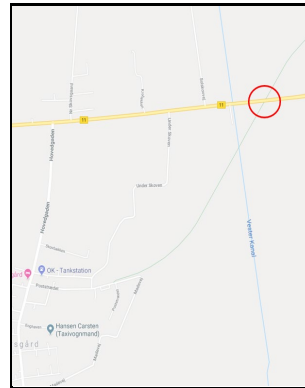
Uheld i alt (2014-2018)	1	Tilskadekomne i alt	2
Personskadeuheld	1	Dræbte	2
Materielskadeuheld	0	Alv. Tilskadekomne	0
Ekstrauheld	0	Let. Tilskadekomne	0
	<b>ÅDT</b>	<b>Gns. hast</b>	<b>85%</b>
Vestergade

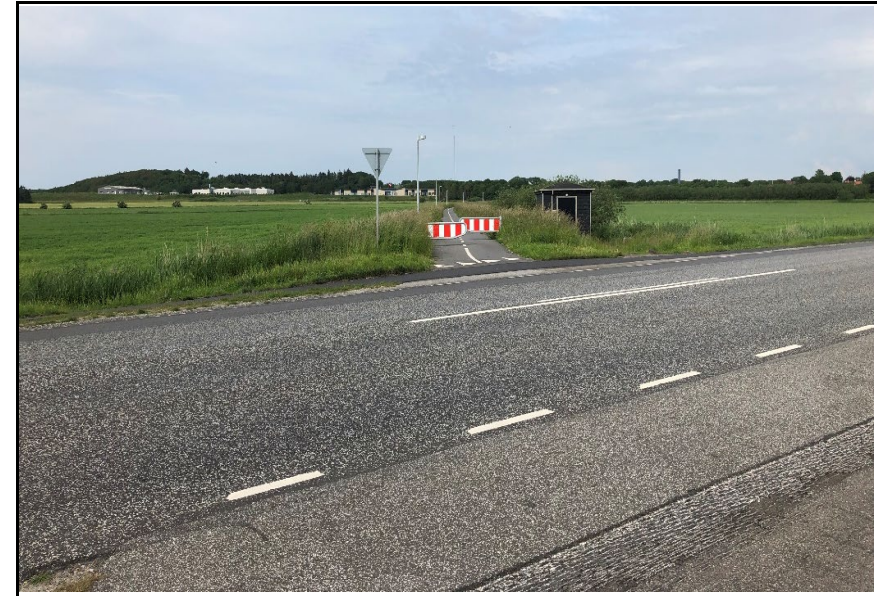
### Eksisterende forhold

Banestien er en dobbeltrettet cykelsti, der krydser Vestergade. På Banestien er der opsat en B11-tavle, vigelinje over hele cykelarealet samt stibomme med baggrundsafmærkning.

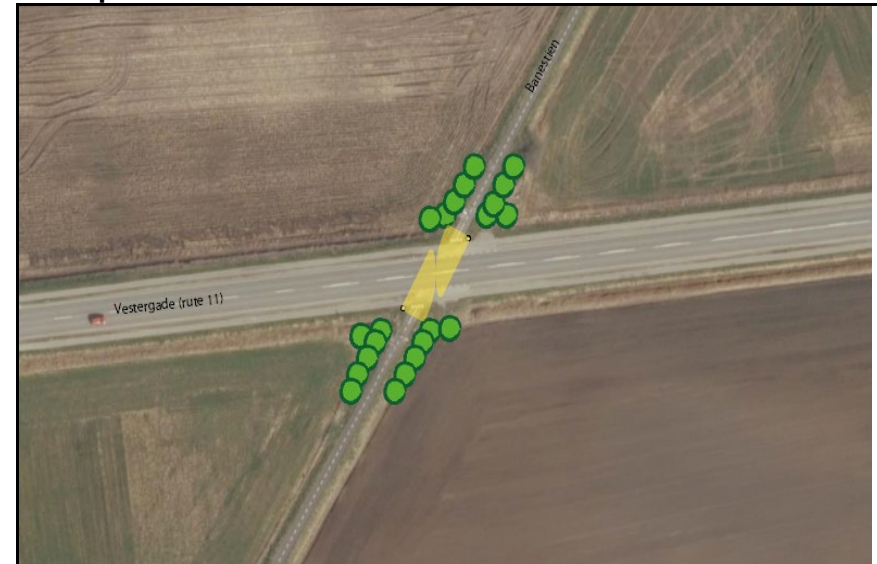
### Principskitse

Der etableres beplantning (høje træer) minimum 6 m fra kørebanen men med en række op ad Banestien på begge sider. Det etableres belysning af Vestergade i krydsningspunktet.
